**ADEQUAÇÃO SALA DOS CONSÓRCIOS**

ENDEREÇO DA OBRA: Rua Marechal Deodoro, 772 - Sala 113 - Centro - Concórdia / SC		ESCALA: Indicada	PRANCHA: <b>REF</b>
DISCRIMINAÇÃO: <b>Adequação de móveis "sob medida" Especificações</b>		DATA: JULHO / 2024	<b>06 / 08</b>
RESP.PROJETO: Vanessa Franczak - Arq e Urb - CAU A39354-1	RESP.EXECUÇÃO:	DESENHO: Elaine Bezerra	
PROPRIETÁRIO:

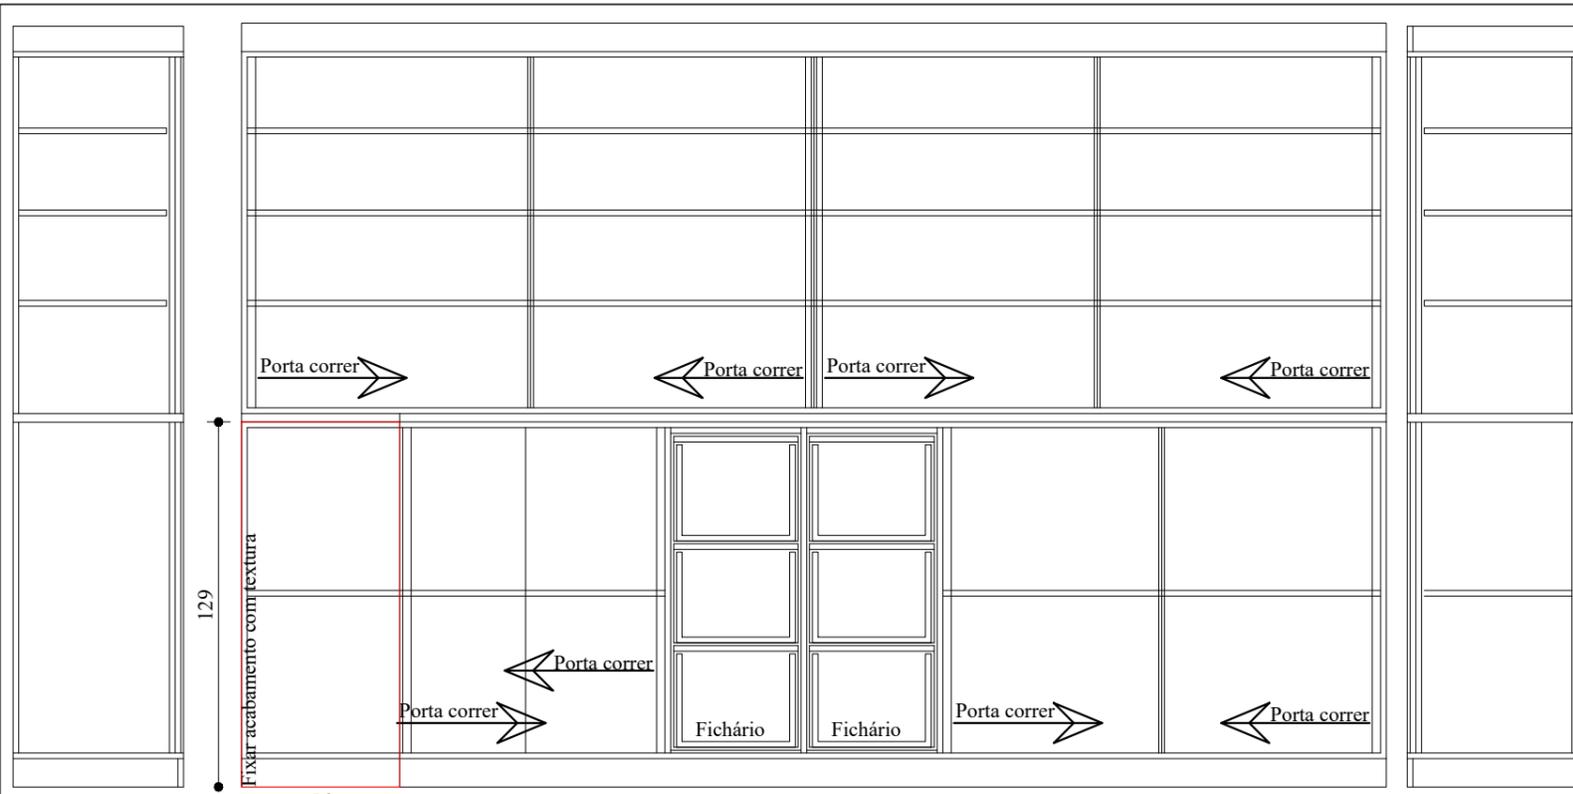
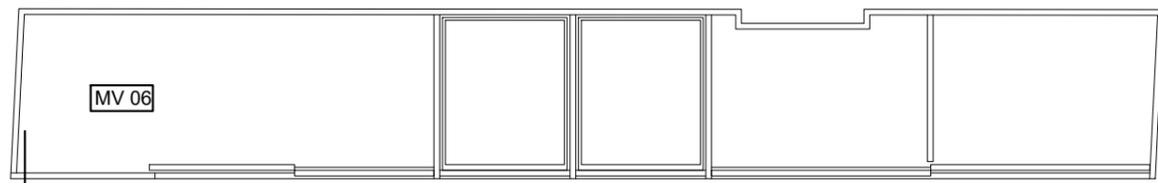
Adequação Móvel até o teto  
Esc.: 1/25

Vista Lateral direita do armário.

Vista Lateral esquerda do armário.

Espaço reservado para fiação elétrica.

Vista da parte inferior do armário.

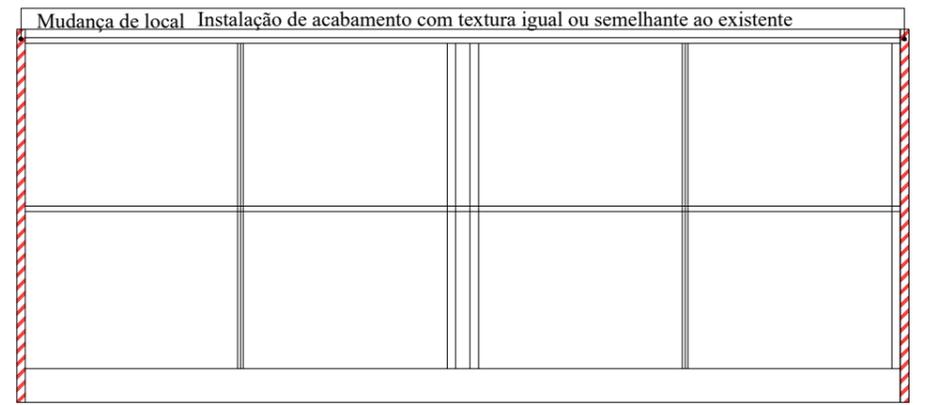
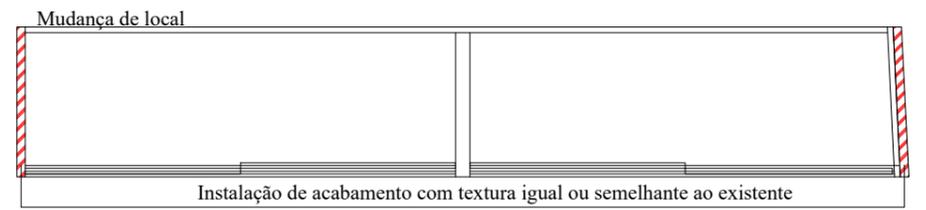
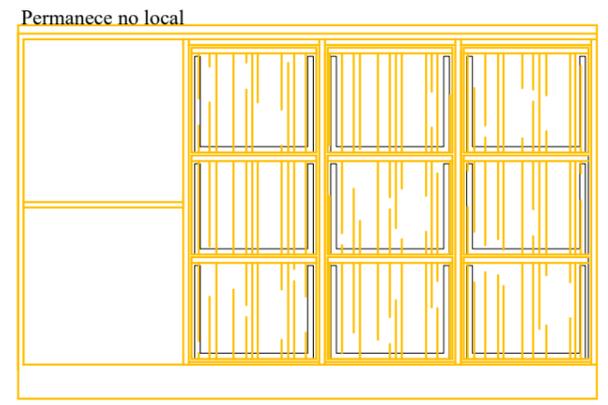
**Adequação Móvel tipo Bancada**

Mudança de local Instalação de acabamento com textura igual ou semelhante ao existente

Mudança de local

Instalação de acabamento com textura igual ou semelhante ao existente

Permanece no local

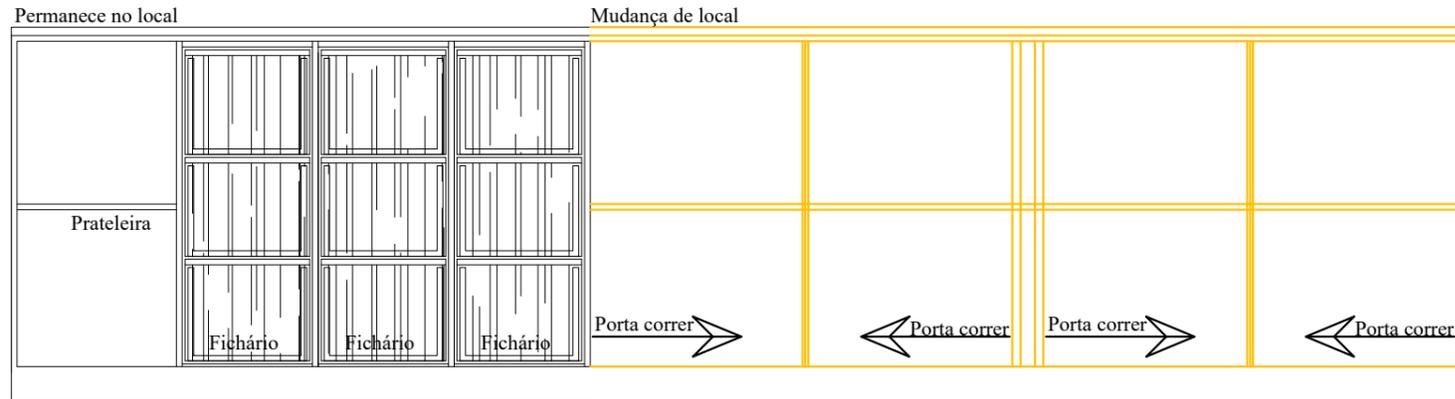
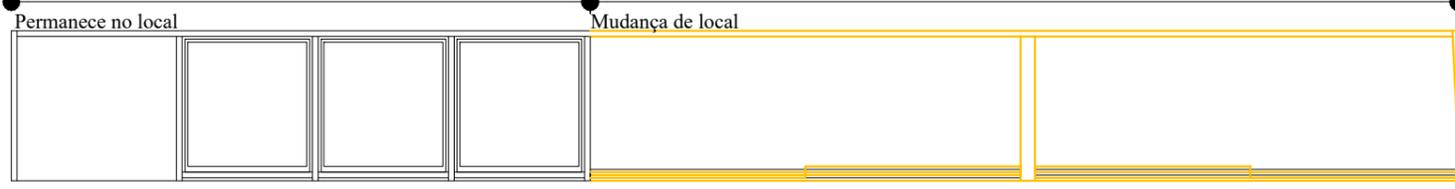
**Adequação Móvel tipo Bancada**

Permanece no local

Mudança de local
